# Bleienbach

**Grundlagen, Hinweise und Beschrieb Rundgang  
zum Ortsbild nach dem Dorfbrand von 1826**

Zusammengestellt von Daniel Ott, dipl. Architekt HTL / Raumplaner NDS HTL / Vorstandsmitglied Dorfverein Bleienbach

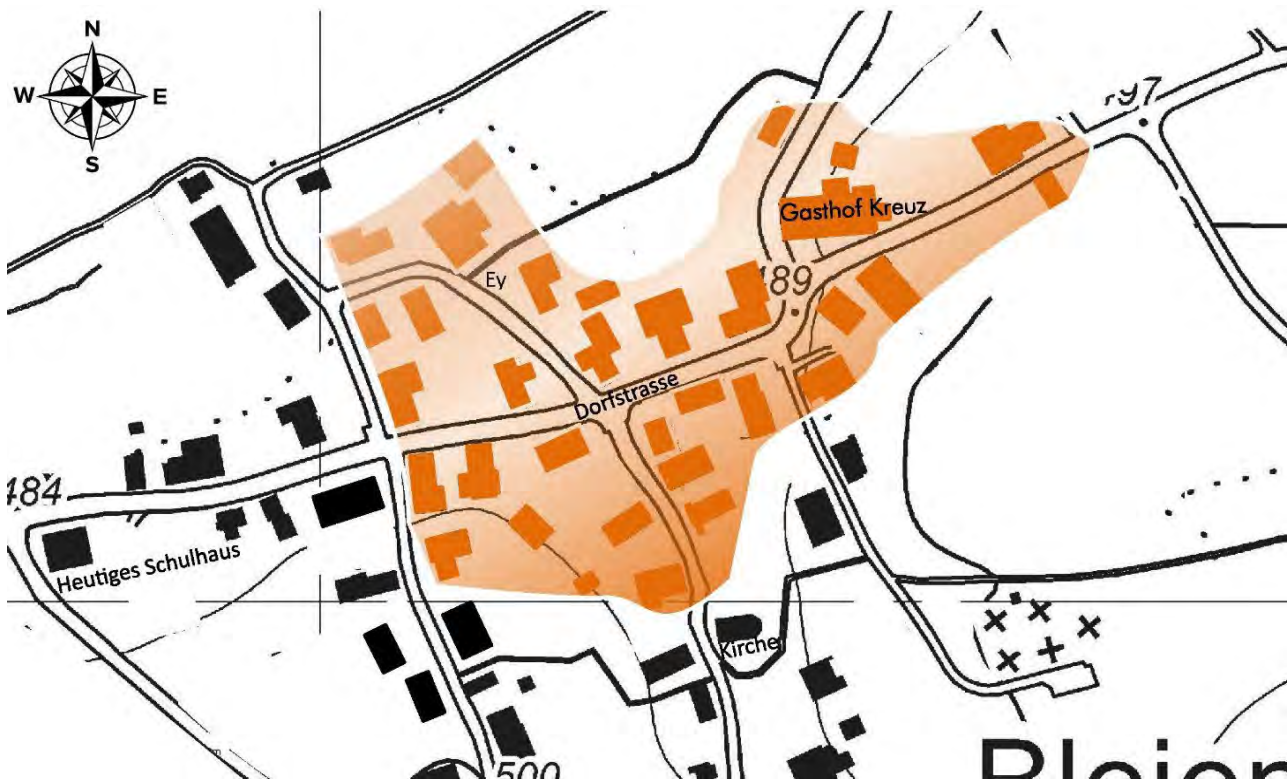
Rekonstruierte Darstellung, Ausmass des Feuerereignisses (Daniel Ott, 2026)

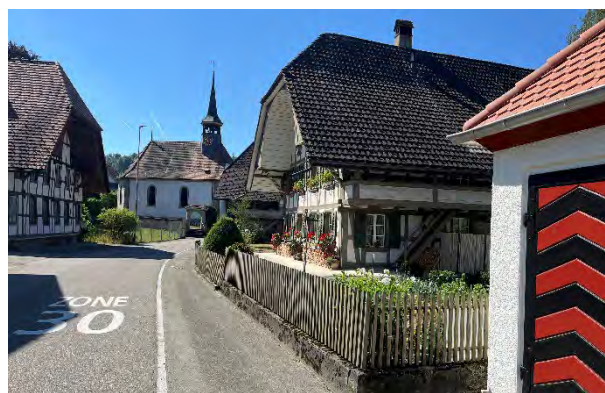
Den Ortsrundgang beginnen wir am bescheidenen, eher einfachen Dorfplatz. In dessen Nähe soll der Dorfbrand ausgebrochen sein. Der Blick nach Südosten zeigt ein eindruckliches Bild. Die Riegbauten sind nach dem Brandereignis entstanden, die Kirche hingegen besass ein Ziegeldach und auch die Feuerausbreitung hat in diese Richtung keine Spuren hinterlassen.

Kirchgasse mit Blick in Richtung Kirche

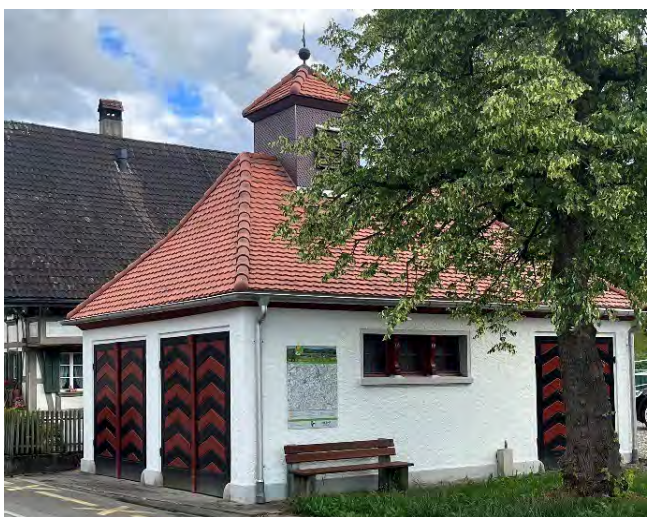
An dieser Stelle einige Hinweise zum einstigen Feuerwehrmagazin: Gestalterisch stammt es nicht aus der Zeit nach dem Dorfbrand, ist jedoch lokalhistorisch bedeutsam. Das Spritzenhaus, datiert mit 1922, daher knapp 100 Jahre nach dem Ereignis, ist ein rechteckiger Massivbau unter leicht geknicktem Vollwalmdach.

Kirchgasse 2a, Spritzenhaus von 1922

Auffällig ist der Dachreiter, vermutlich der ehemalige Schlauchturm. Strassenseitig finden wir symmetrische Tore oder längsseitig mit Kunststein eingefasste dreiteilige Fenster. Hier ist darauf hinzuweisen, dass es zwei weitere kleinere Spritzenhäuser im Unter- und Oberdorf gibt. Diese Dezentralisierung widerspiegelt Lehren aus dem Dorfbrand. Die Bauten weisen die gleiche Handschrift auf und sind der Erstellungszeit gestalterisch typisch, eher dem Heimatstil zuzuordnen.

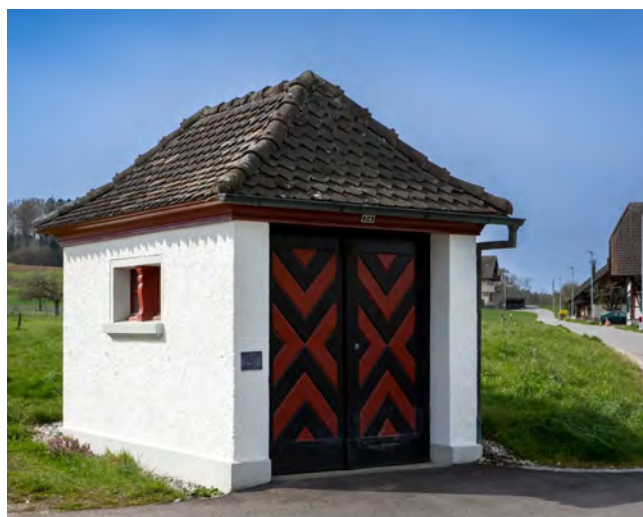
Oberdorf 24a, kleines Spritzenhaus als Ergänzung

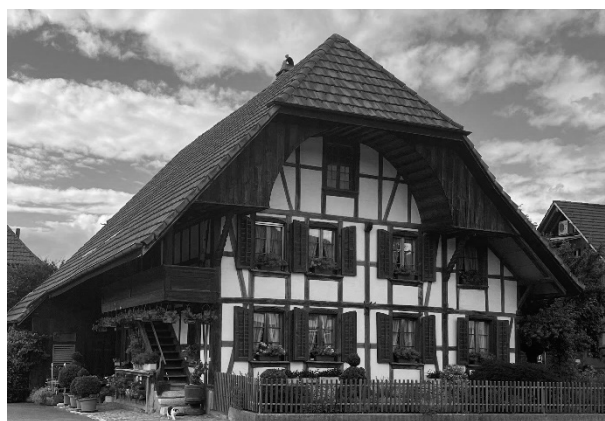
Richten wir nun den Blick nach Norden. Dort fällt uns ein ehemaliges, qualitativvolles Stöckli, natürlich ein Riegbau, unter Viertelwalmdach auf. Heute zeigt es sich mit seiner überhöhten Front und dem dreiachsig asymmetrischen Kernbau mit späterer seitlicher Erweiterung. Die Fenster weisen zeittypische, stichbogenförmige abgefaste Stürze (abgekantetes Bauteil über dem Fenster) auf und haben ansprechend konturierte Brüstungsgesimse. Beim später entstandenen Erweiterungsteil sind die Fenster einfacher gestaltet, was übrigens auch bei anderen Bauten der Fall ist. Der Bau mit schönen Zopfbügen (schräge Abstützung unter der Ründi) war Bestandteil zum

Dorfstrasse 8, Stöckli mit seitlicher Erweiterung

angrenzenden landwirtschaftlichen Hauptbau. Erwähnenswert sind auch der vorgelagerte Garten oder die bogenförmigen Jalousieläden.

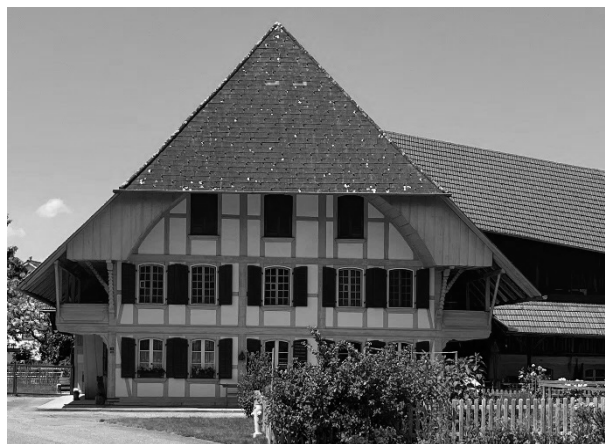
Mit diesem äusserst wertvollen, fünfachsigem, nahezu axialsymmetrischen Riegbau mit betonter Mittelachse können wir auf ein hochkarätiges Beispiel der damaligen Baukunst hinweisen. Der wunderschöne Hof überzeugt durch die abgeflachte Ründi und die Stichbogenöffnungen. Fenster und Jalousien sind gerundet, die Fensterteilung geschossweise differenziert. Vor einer Weile wurde mit viel Einfühlungsvermögen den heutigen Zeitbedürfnissen entsprechend umgebaut und angepasst. Beeindruckend sind die genuteten Eck- und Mittelständer, der hohe Eichenholzanteil und die sorgfältige Detailgestaltung wie zum Beispiel bei den datierten Zopfbügen oder kassettierten Gadenlauben. Das grossvolumige Bauernhaus ist innerhalb der bemerkenswerten Häuserstaffelung in der Ey sehr prominent platziert. Vorgelagert findet man einen Garten und seitlich dominant sichtbar und für Bleienbach eher selten eine Hocheinfahrt.

*Ey 8, mächtiges Bauernhaus mit Hocheinfahrt*

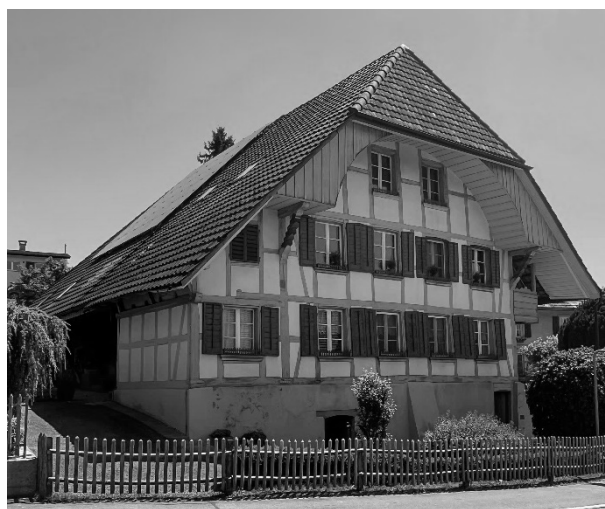
Durch den Bereich ehemaliger Hostetten und vorbei an neuzeitlichen Errungenschaften fallen weitere Bauten auf. Im Umkreis des Kreuzplatzes respektive der bestimmenden Strassenverzweigung Richtung Lotzwil fällt der Blick auf einen bemerkenswerten und platzdefinierenden Haus. Es besticht durch die hohe Giebelfassade mit regelmässiger Öffnungsstruktur über dem zu Tage tretenden Keller. Währschafte und zeittypisch ausgebildete Konstruktions- und Zierhölzer zeugen von einer hohen Zimmermannskunst (Zopfbüge, Laubenpfosten, Fensterbänke, stichbogig abgefaste Stürze, Verdachung). Sehr gut ablesbar ist die seitliche Erweiterung, erkennbar durch die

*Friedhofweg 1, auffallend zu Tage tretender Keller mit traditionellem Strebepeer*

angeheftete Schwelle, einem anderen Fenstertyp oder durch die alten, sichtbaren Laubenbalken.

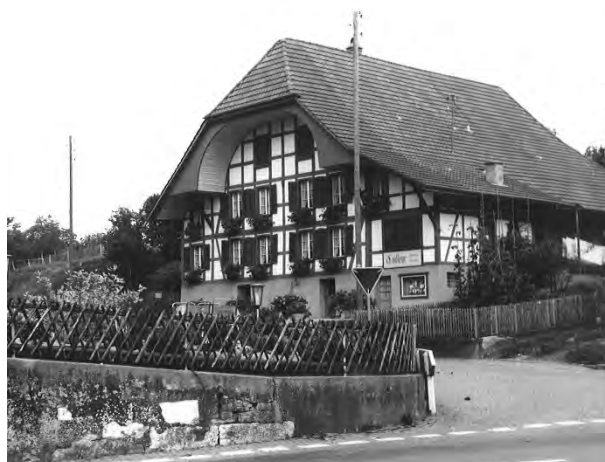
Ebenfalls über einem zu Tage tretenden Keller, der der lokalen Tradition entsprechend mit einem Strebepfeiler versehen ist, fällt ein weiterer beachtlicher Riegbau mit hoher Giebelfassade auf. Der erhabene vierachsige, regelmässig gefensterter Mittelteil ist mit Stichbogenfenster und gewölbten Jalousieläden ausgestattet. Zudem gibt es eine seitliche Erweiterung im Nordosten und eine spätere Ergänzung mit dem Einbau eines Coiffeuregeschäfts (um 1930). Es ist auch hier auf die schönen Zierhölzer hinzuweisen.

Lotzwilstrasse 2, alte Aufnahme vor der Sanierung der Kantonsstrasse

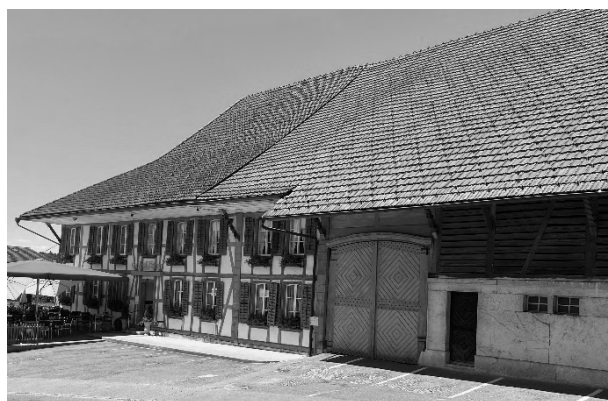
Den Platz beherrschend und namensgebend ist das herrschaftliche Riegebäude unter geknicktem Vollwalmdach, der Gasthof zum Kreuz. Ein hohes, westseitig zu Tage tretendes Kellergeschoss und eine langgestreckte, wohl wenig später verlängerte Trauffront (Süd) mit farbig gefasten Holzteilen und Eckständern, die als sogenannte Lisenen ausgebildet sind zeichnen dieses eindrücklich riesige Haus aus. Für die Erbauungszeit typische, stichbogig abgefaste Fenster und ein beachtlicher Scheunentrakt mit aufwändig materialisierter Konstruktion (z.B. der in Solothurnerstein ausgeführte Stall) sowie sorgfältige Detailgestaltung (Zopfbügel, profilierte Fensterbänke) und die Hocheinfahrt beeindrucken gleichermassen.

Lotzwilstrasse 1, Gasthof zum Kreuz mit beeindruckendem Stallteil

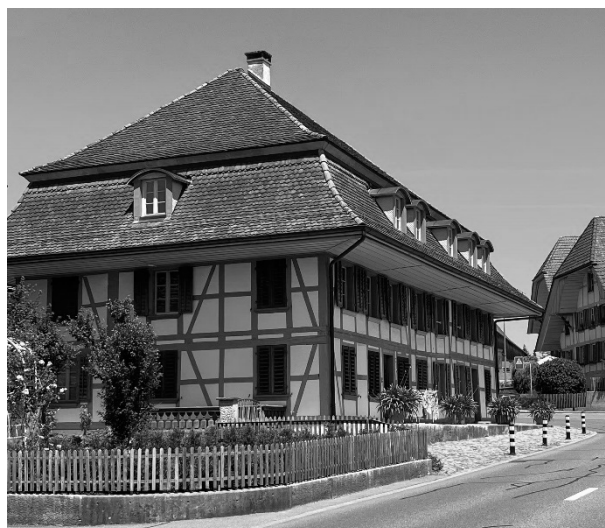
An der rechtwinklig nach Norden abbiegenden Dorfstrasse, prominent situiert, findet man einen von alter Pflasterung umrahmten Baukörper. Dieser ist ein weiterer Teil der Häusergruppe, die den platzartig erweiterten Strassenraum südlich vor dem "Kreuz" definiert. Das ehemalige Postbüro und das mit der Wirtschaft zur Waage (ehemals Ochsen) umfassende Doppelhaus wurde als Riegebäude (1828) errichtet, in einer zweiten Phase (1840) gegen Osten erweitert und mit einem imposanten Mansartvollwalmdach ausgestattet. Es zeichnet sich durch eine stattliche, achtsachsig Längsfront mit einer Laube an der Ostseite ebenso aus, wie durch die gut profilierten Fensterbänke, schönen Türblätter und farbig gefassten Hölzer. Auf beiden Schmalseiten gibt es Abgänge zu den Gewölbekellern. Auch die Kellerhalsgeländer mit hübschen Docken sind beeindruckend.

Dorfstrasse 2/4, alte Post und Restaurant Waage

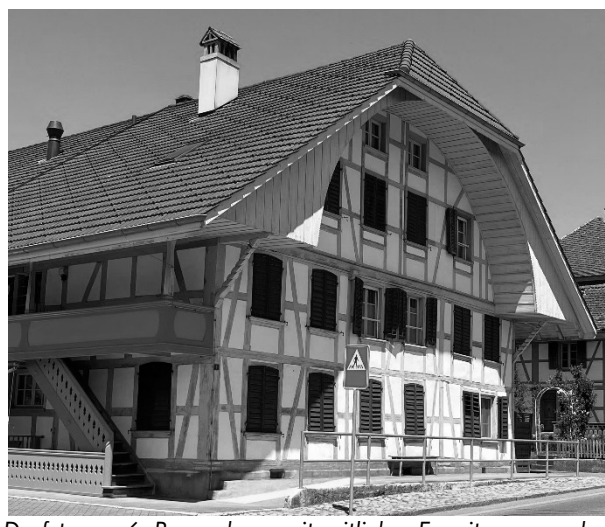
Der Dorfstrasse folgend, stehen wir vor einem mächtigen, ehemaligen Bauernhaus, einem imposanten Riegbau unter einem Viertelwalmdach. Der ursprünglich vierachsige Kernbau war vermutlich zeitweilig mit einem Satteldach überdeckt und ist erst nachträglich um zwei Achsen gegen Osten erweitert worden (vermutlich 1878). Zur letzten Bauphase (1953) gehört wohl auch die Halbkreisründi. Beachtlich ist das hohe gefensterte Ründifeld. Die Fenster des Kernbaus weisen stichbogenförmig abgefaste Stürze und wulstig profilierte Brüstungsgesimse auf. Die entsprechenden Bauteile der Erweiterung hingegen sind schlichter ausgebildet. An der westlichen Traufseite gibt es eine Laube mit eleganten Pfosten. Die Treppen- und Kellerhalsgeländer sind sorgfältig gestaltet mit in vornehmes Grau gefassten Holzteilen.

Dorfstrasse 6, Bauernhaus mit seitlicher Erweiterung und neuerer Ründi über die ganze Hausbreite
